## VASSREGION HORDALAND PROBLEMKARTLEGGING I UTVALDE VASSFØREKOMSTAR

Undersøkingar av næringsaltar og bakteriar i bekker og vassdrag  
2017 og 2018

Erling Heggøy (DIHVA), Sveinung Klyve (Hordaland fylkeskommune) og  
Ingrid Wathne (Rådgivande Biologar AS)

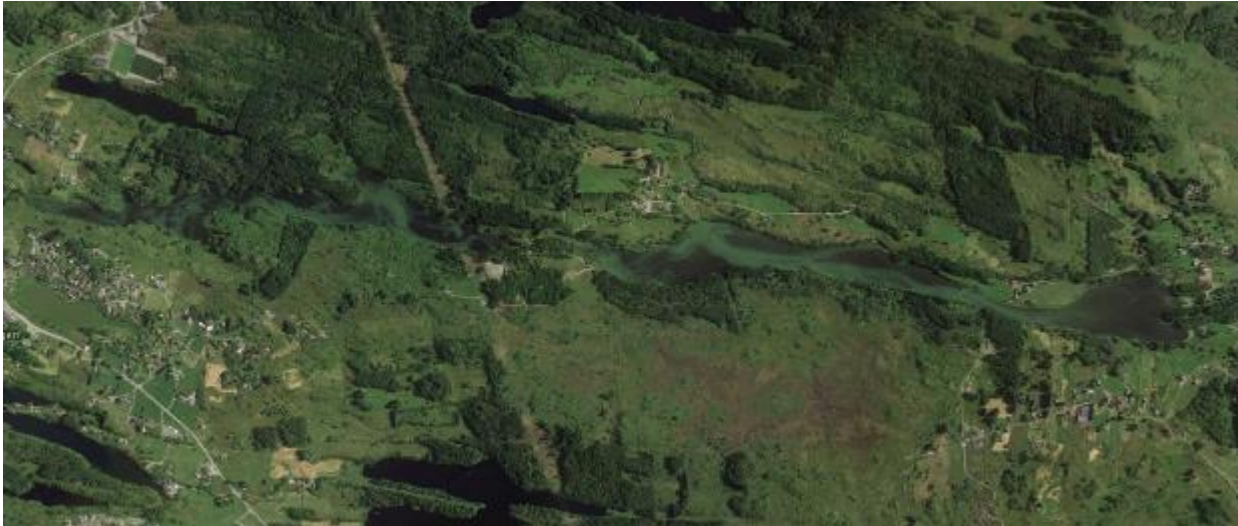
**Foto A.** For stor tilførsel av næringsstoffer gir oppblomstring av algar som her i Mykingvatnet i Radøy kommune. Foto Google Earth.

I denne rapporten er eit utval av vassførekomstar ført opp med problemkartlegging som tiltak, undersøkt. Vassførekomstane som er undersøkt er valt ut av vassområde-koordinatorane i dei fem vassområda i Hordaland. Fleire av vassførekomstane har tidlegare hatt oppblomstring av blågrønalg, mellom anna Mykingvatnet i Nordhordland (Foto A).

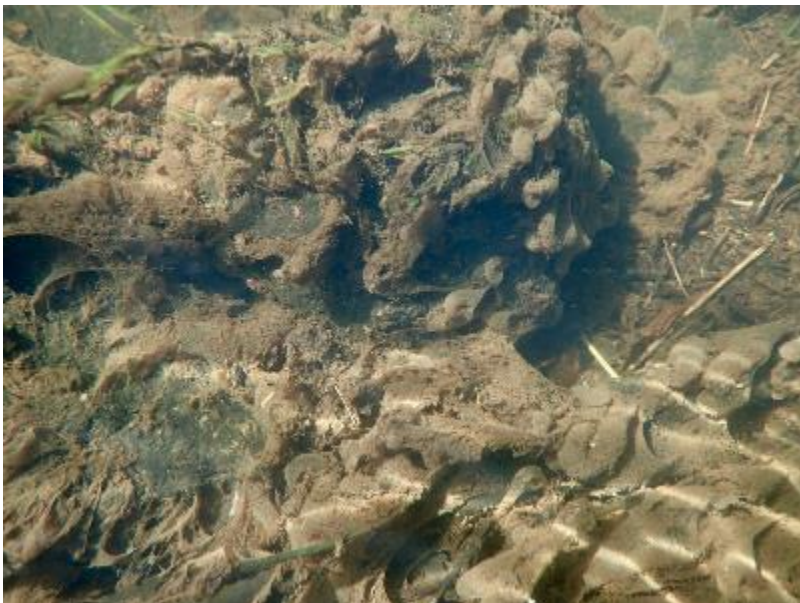
**Foto B.** Tilslamming og påvekstalgar på elvebotnen tyder på tilførsel av sediment, organisk materiale og næringsstoffer. Foto: Sveinung Klyve.

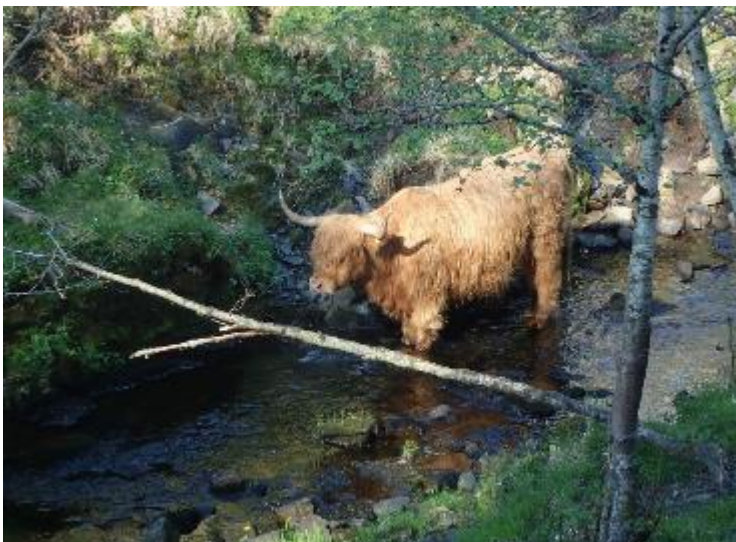
**Figur:** Dyr som beitar i og nær vassdraget kan påverka vasskvaliteten. Foto: Sveinung Klyve

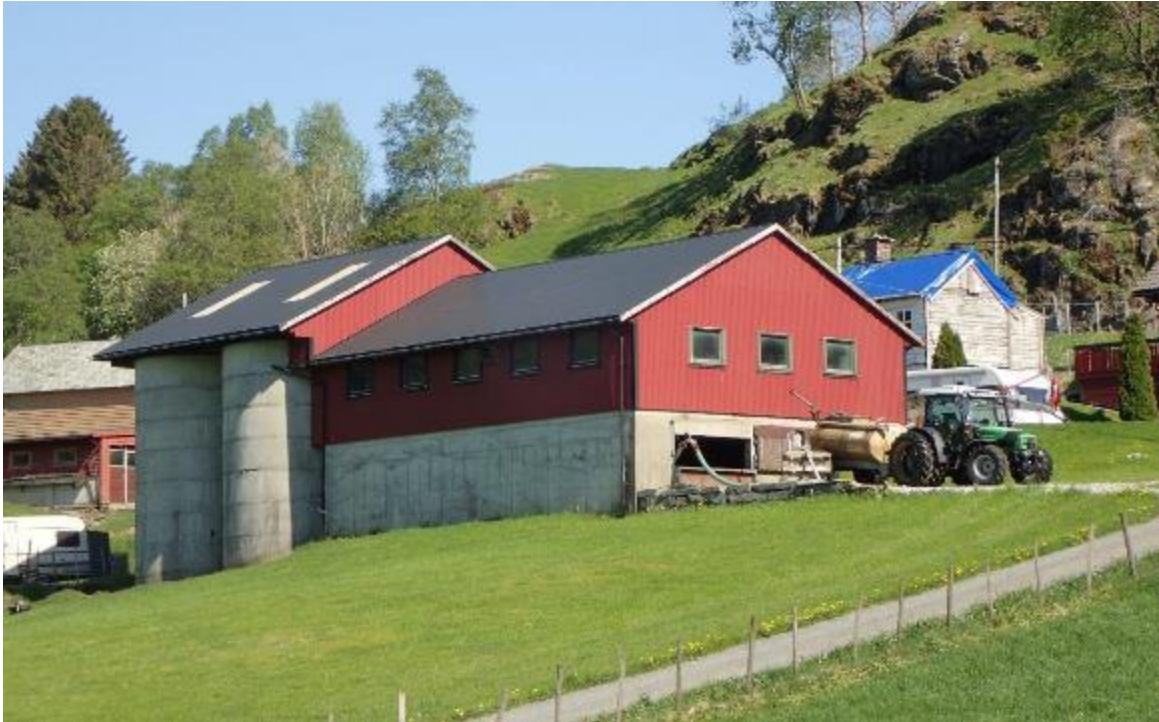
**Foto D.** Gardsdrift medfører ofte tilførsel av næringsstoffer til vassdraga i nærleiken. Foto: Sveinung Klyve.

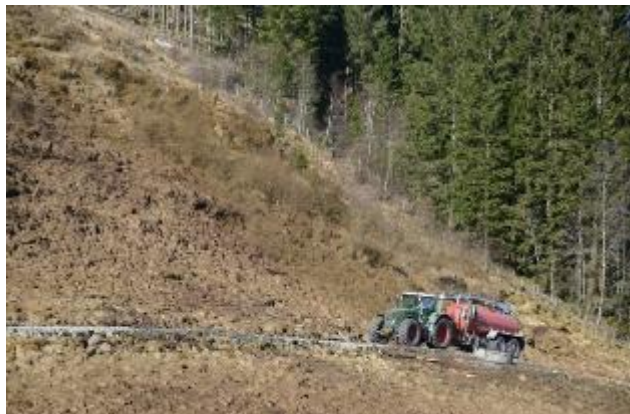
**Foto E:** Spreiing i utmark nær vassdrag er uheldig og ulovleg. Foto: Sveinung Klyve.

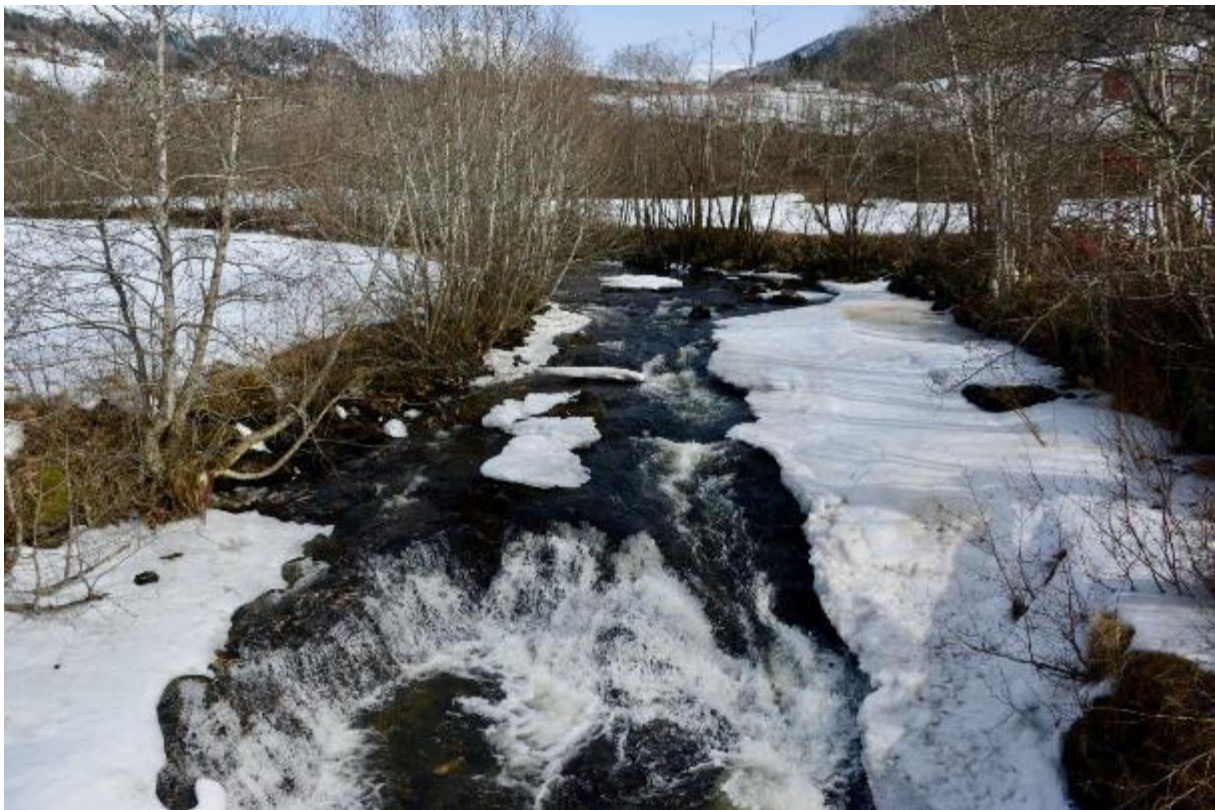
**Foto F.** Vårløysing med regn og smelting, kan gi stor avrenning til vassdraga. Foto: Sveinung Klyve.

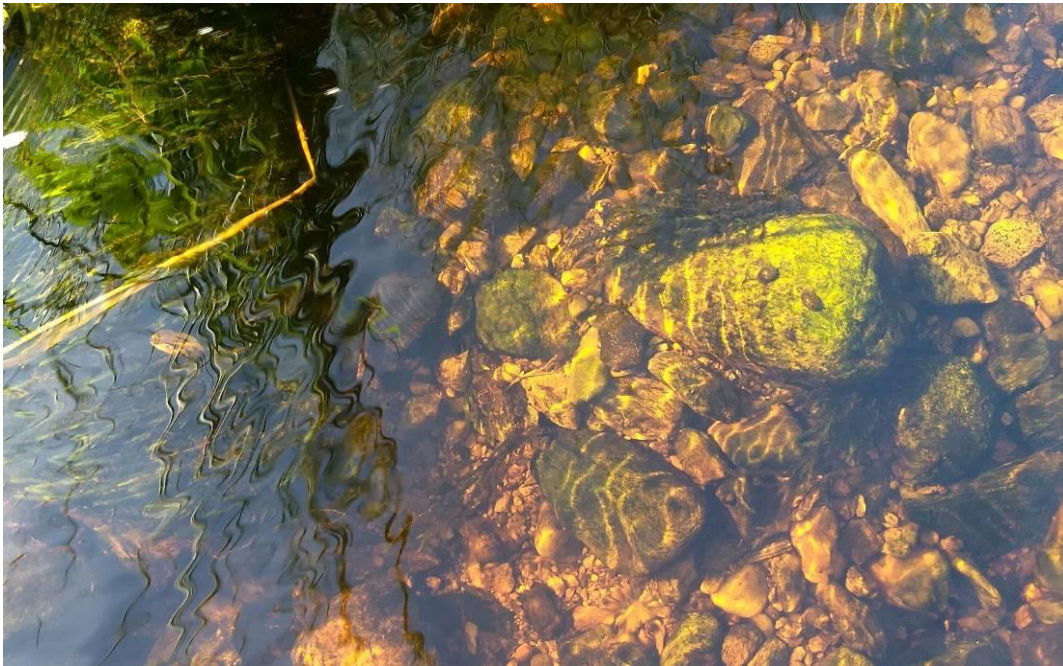
Foto G. Stein med sneglar frå prøvepunkt Sol6 i august 2018. Foto: Erling Heggøy

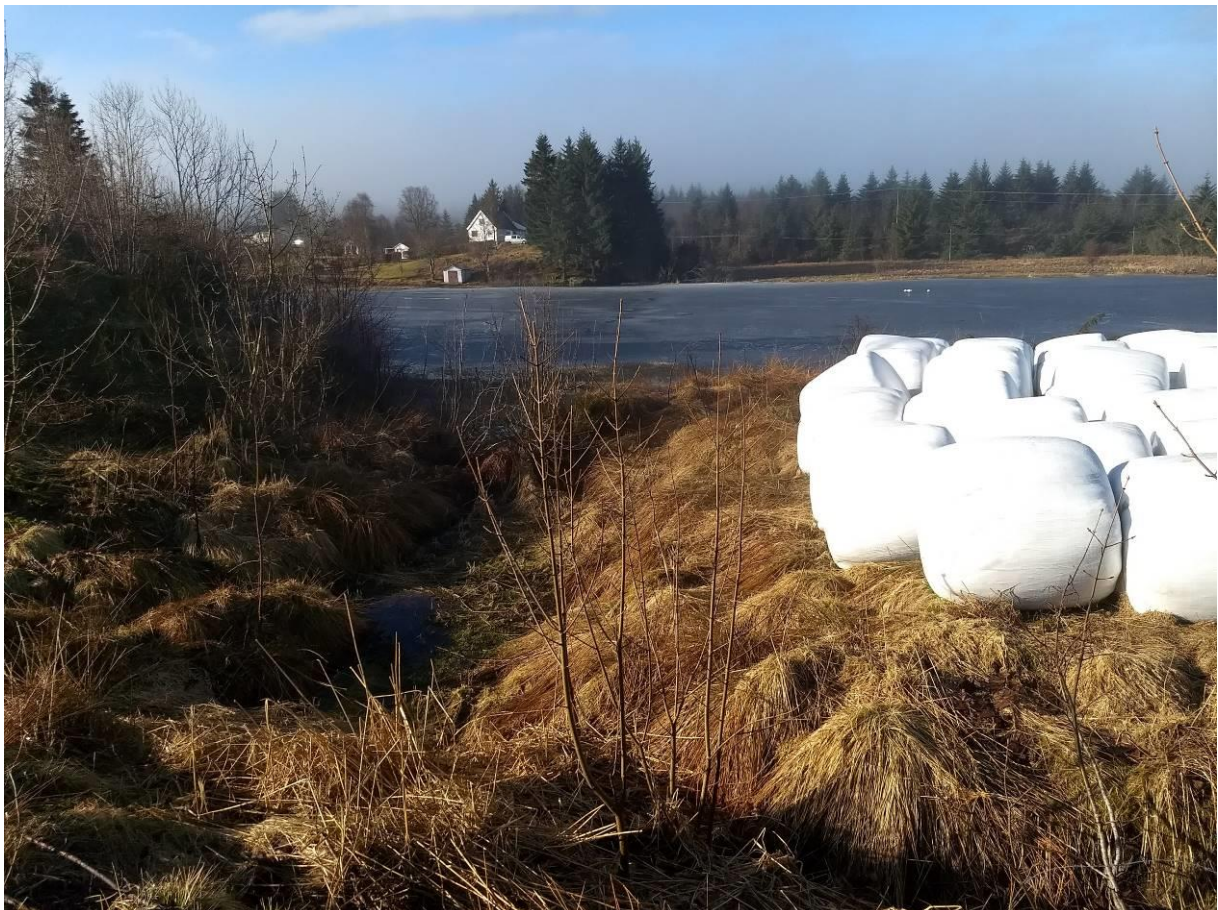
**Figur H.** Ved prøvepunkt Sol5 er det plassert rundballar. Prøvepunktet var overgrodd, og med lite vatn ved prøvetakinga i juni og august 2018. Foto: Erling Heggøy.

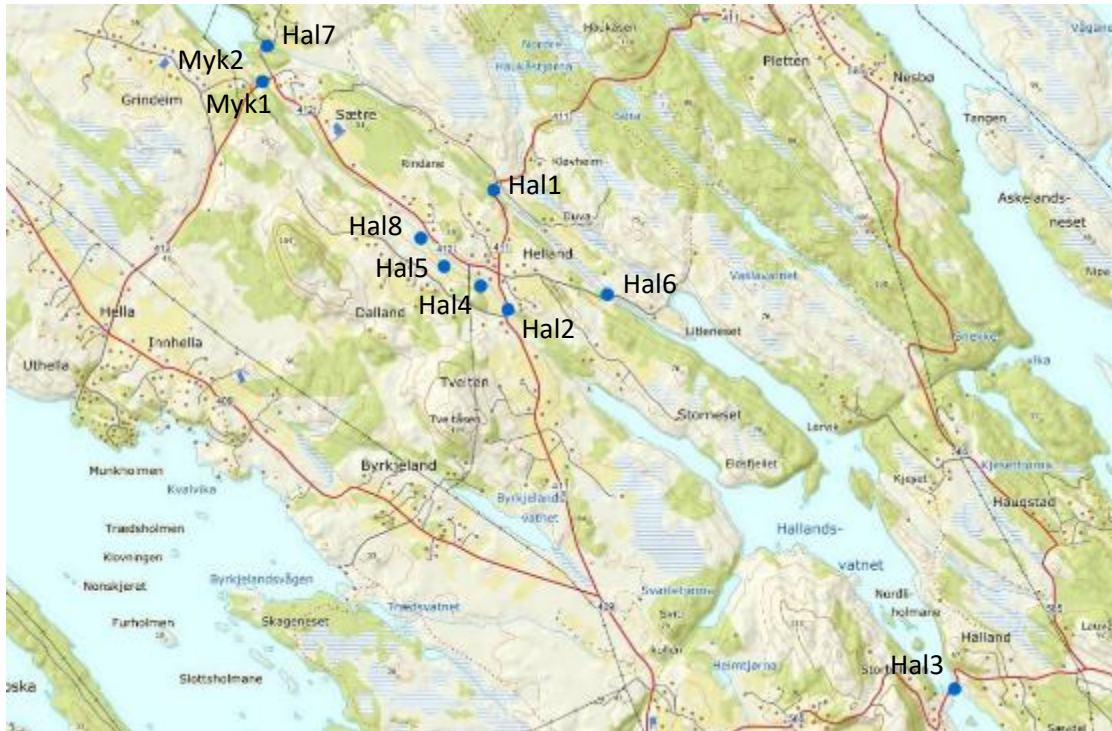
**Figur 5.1.** Plassering av prøvetakingspunkta. Det er liten avstand mellom stasjonane Myk1 og Myk 2. Myk1 plassert i bekken medan Myk 2 er vatn frå røyr som kjem ut i bekken.

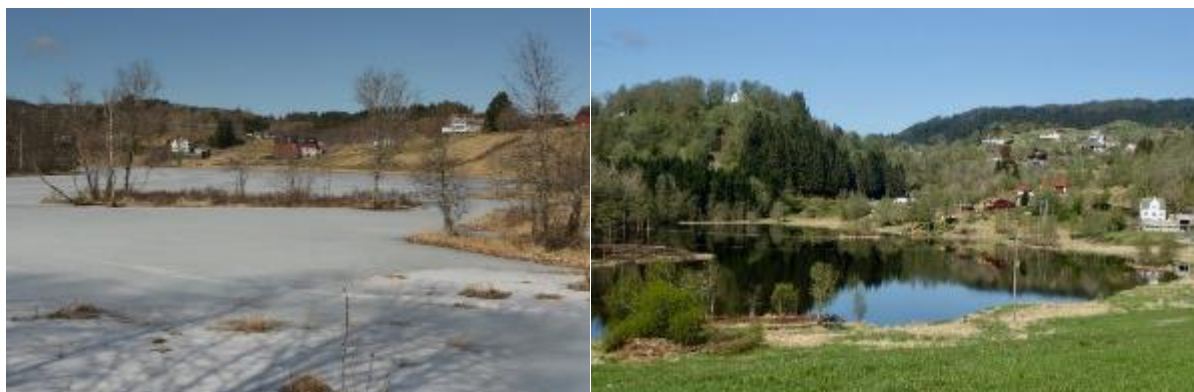
**Foto I.** Fammestadtjørna er kraftig påverka av næringsssaltar. Sein vår og tørr sommar i 2018. Foto: Sveinung Klyve.

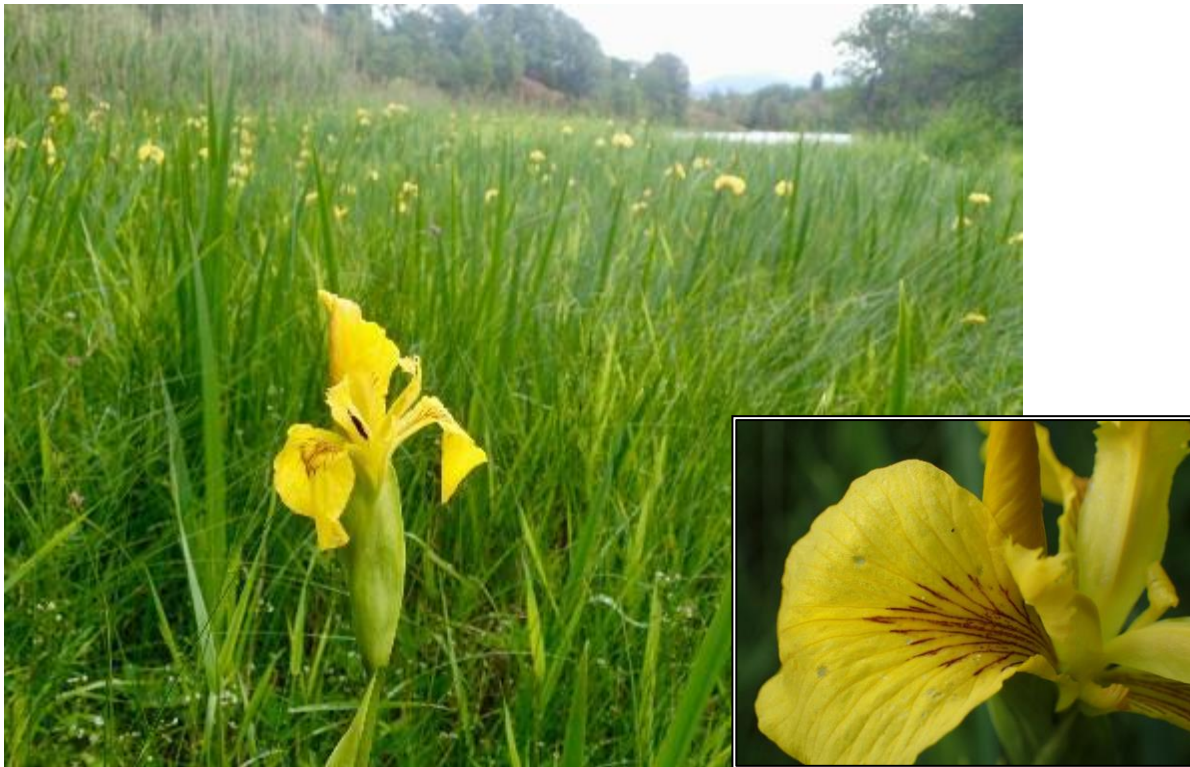
**Foto J.** Sverdlilje i Liavatnet i Eikangervassdraget indikerer at vatnet er næringsrikt. Foto: Sveinung Klyve.

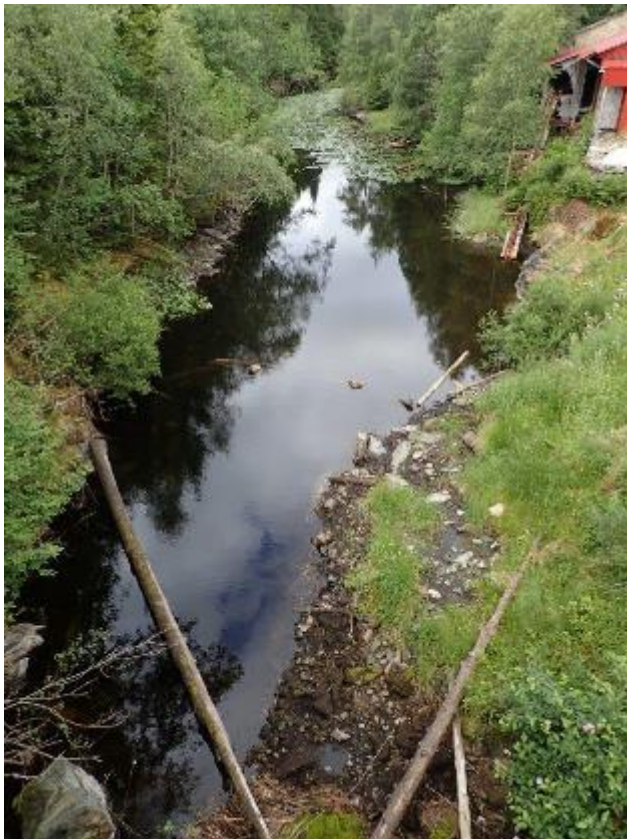
**Foto K.** Ved Høyland bru ligg det gammalt tømmer som demmer opp og hindrar god gjennomstrøyming av vatnet. Foto: Sveinung Klyve.

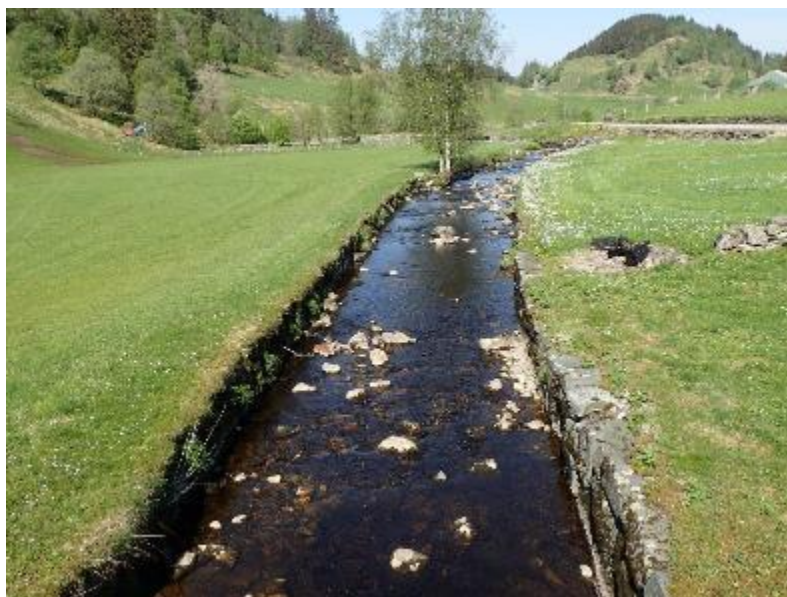
Foto L. Mangel på kantvegetasjon gjer at ein lettare får vaska ut nærings salt frå jordbruksareal til vassdraga. Foto: Sveinung Klyve.

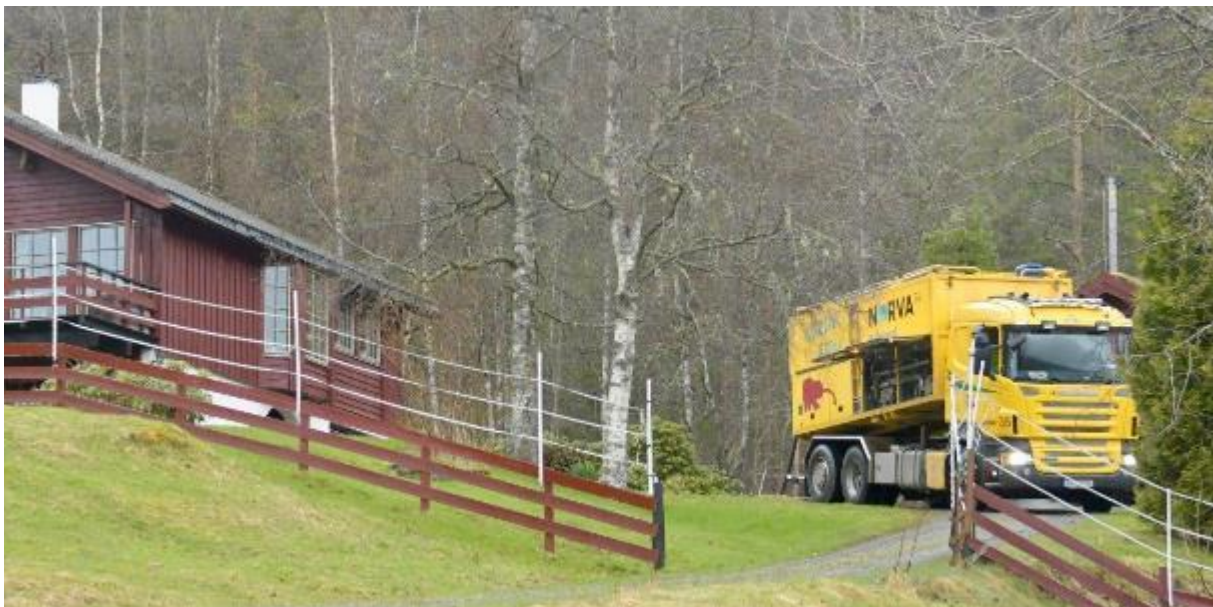
**Foto O.** Viktig med god oppfølging av mindre avlaupsanlegg for at dei skal fungere optimalt. Foto: Sveinung Klyve.

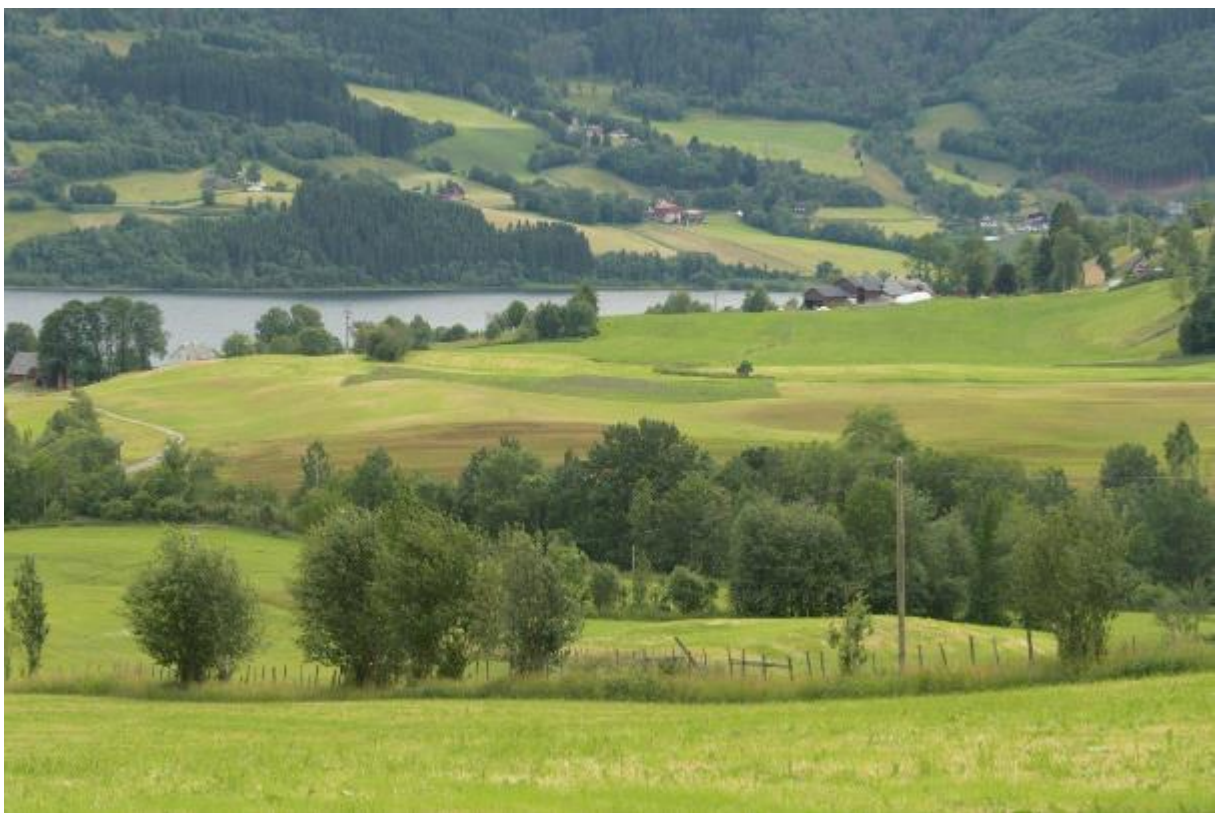
Foto P. Dyrvedalen med elva midt i, med ein kraftig kantvegetasjon som verkar som eit filter mot tilførsel av næringsstoffer frå landbruk og avlaup. Foto: Sveinung Klyve.

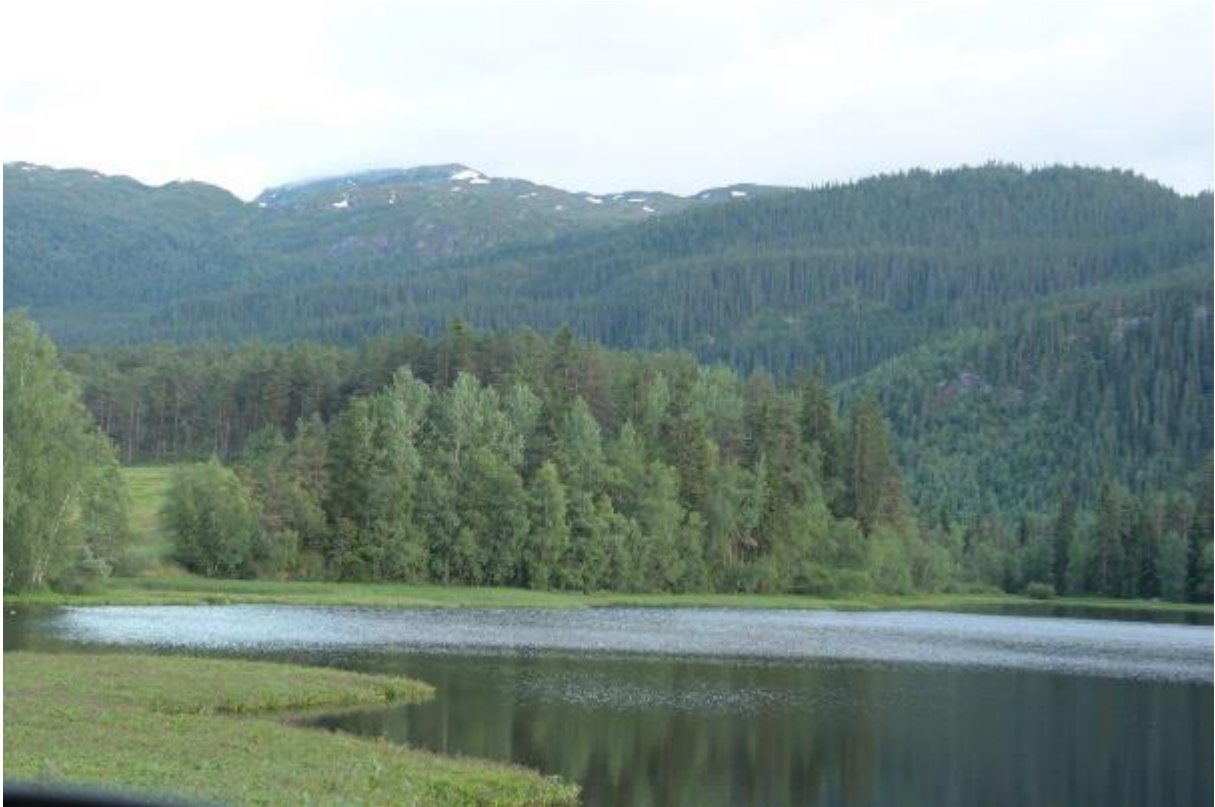
**Foto Q.** Opelandstjørna har eit lite nedslagsfelt og liten gjennomstrøyming, og er kraftig påverka av næringsaltar. Foto: Sveinung Klyve

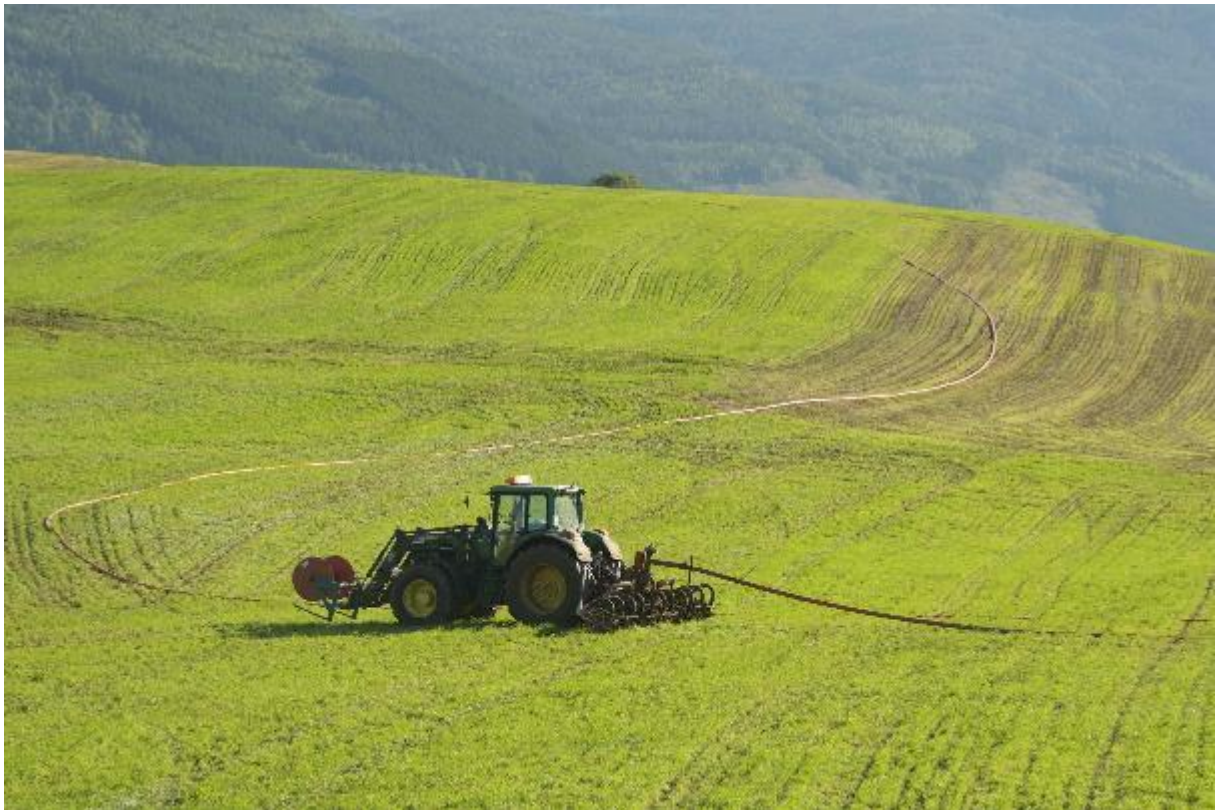
*Figur: Typen spreieutstyr for utlegging av husdyrgjødsel betyr mykje for avrenninga mot vassdrag. Her slangespreiing på Bordalen på Voss. Foto: Sveinung Klyve*
